CDG 49

FICHE ACCIDENT

CHUTE D'UNE TOITURE

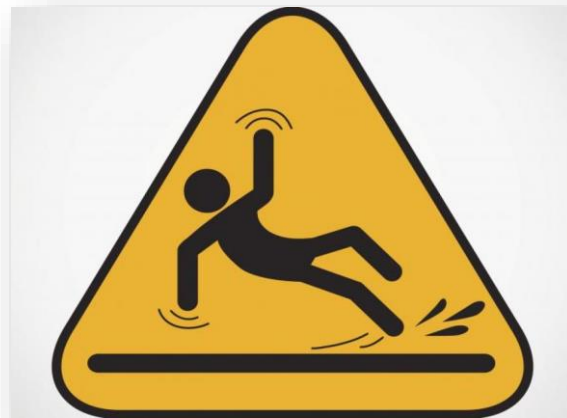
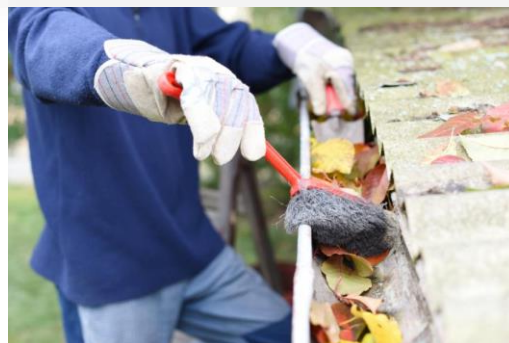
Pour nettoyer les gouttières d'un bâtiment, l'agent s'est déplacé directement sur la toiture (plaques de fibrociment). La toiture a cédé et l'agent a fait une chute de 5 mètres de hauteur.

Il n'y avait pas d'équipement de protection collective et l'agent ne portait pas d'équipement de protection individuel antichute.

L'agent a eu des douleurs aux poignets nécessitant 2 semaines d'arrêt de travail, mais les conséquences auraient pu être beaucoup plus graves.

- De travailler à l'aide d'échafaudages, plateformes ou échelles dès lors qu'un ou des agents interviennent sur des toitures en matériaux d'une résistance insuffisante. Ces dispositifs ainsi interposés entre les agents et la toiture portent sur une étendue de toiture comprenant plusieurs éléments de charpente, dont un à chaque extrémité des dispositifs et sont agencés de manière à prévenir tout effet de bascule

- De porter obligatoirement un système de protection antichute dès lors qu'un dispositif décrit précédemment ne peut être mis en place

- De s'assurer qu'un agent ne reste jamais seul lors de l'utilisation d'un équipement de protection individuelle (EPI) antichute. Sous la responsabilité de l'employeur, une notice précise les points d'ancrage, les dispositifs d'amarrage et les modalités d'utilisation de l'EPI

- De former les agents au port des EPI

- Les systèmes d'EPI contre les chutes de hauteur doivent avoir fait l'objet d'une vérification périodique générale depuis moins de 12 mois avant toute utilisation
